triscan•news

TRISCAN NEWS VOLUME 6 . 2017

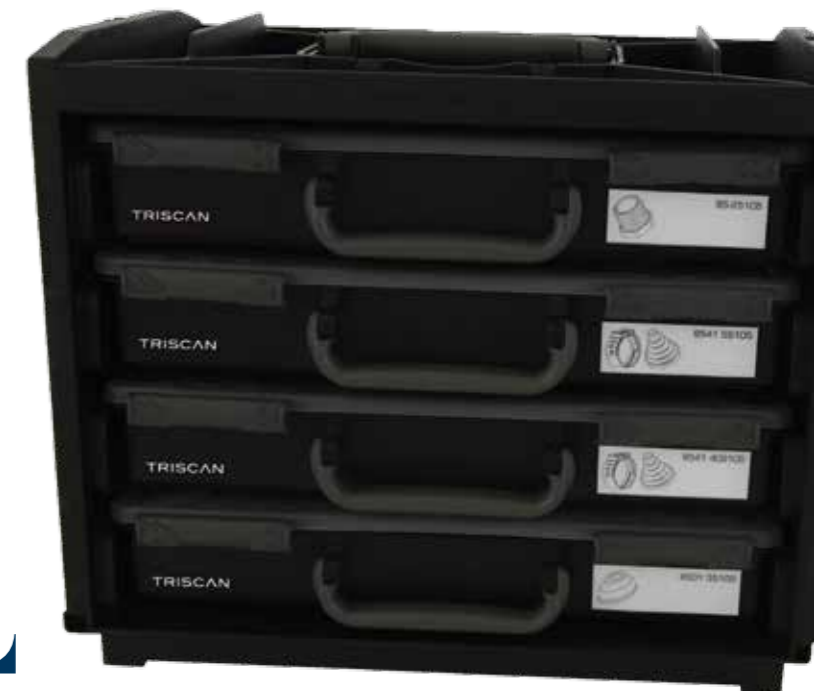
Spændebåndssortimenter til drivakselmanchetter - 8541 40S105 og 8541 55105

Spændebåndssortimenterne, som begge indeholder spændebånd af Oetiker-typen, adskiller sig ved at sortiment 8541 40S 105 indeholder rustfrie bånd på 9 mm bredde, som anvendes til drivakselmanchetter i termoplast. Sættet indeholder 40 spændebånd fordelt på 8 forskellige størrelser - 5 af hver.

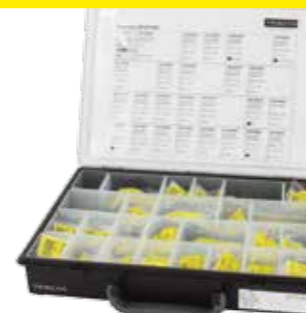
Oliebundpropssortiment - 9500 25105

Bundpropssortimentet indeholder 25 af de mest gængse bundpropper - 32 bundpropper i alt. Sortimentet indeholder også plastbundprop til VAG's TFSI motorer med bundkar af plast. Til bundpropperne medfølger der henholdsvis de nødvendige pakninger og o-ringe.

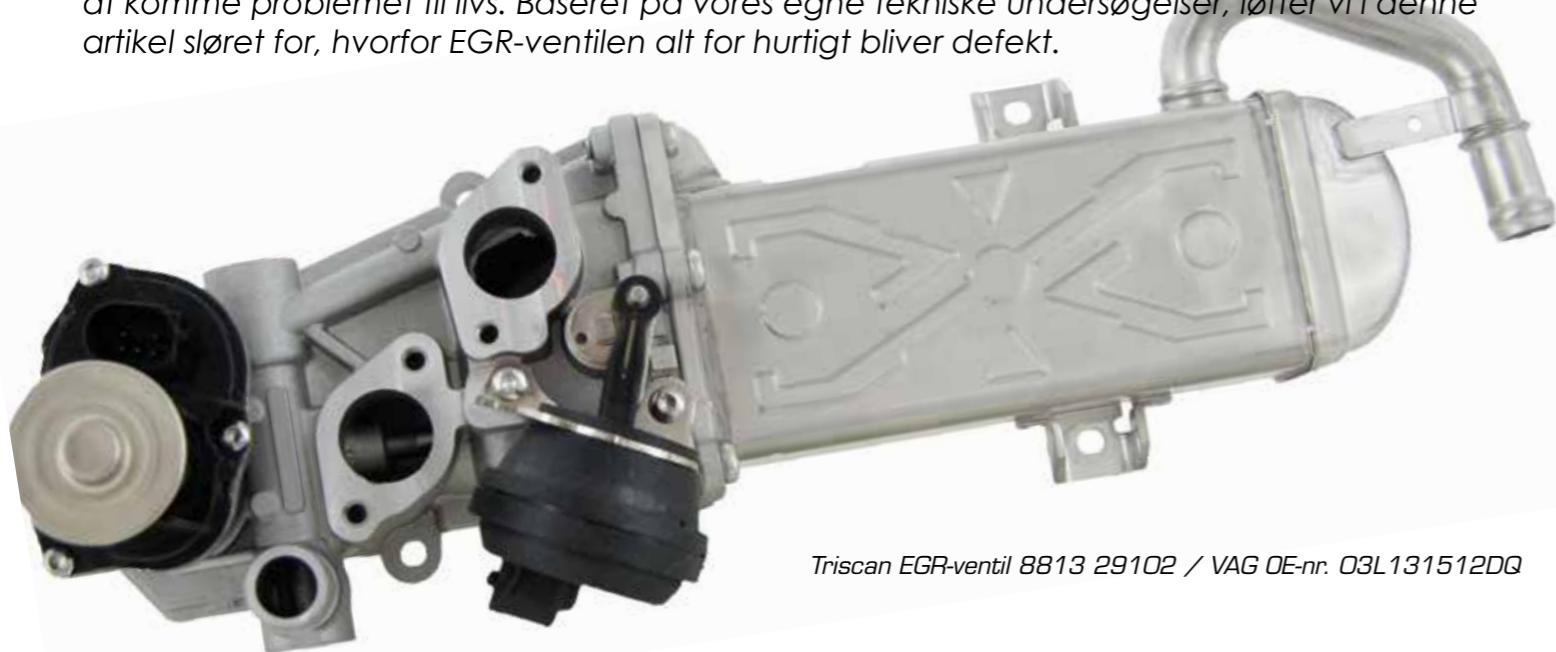
Triscan EGR-ventil 8813 29102 / VAG OE-nr. 03L131512DQ

Den grundlæggende årsag til problemet med EGR-ventilen med seneste OE-nr. 03L131512DQ er uhensigtsmæssigheder i dens konstruktion og valg af komponenter i og omkring selve ventilen og dens styringsmekanisme. Konstruktionen muliggør at udstødningsgas kan trænge ind i dele af ventilens mekaniske og elektroniske styring.

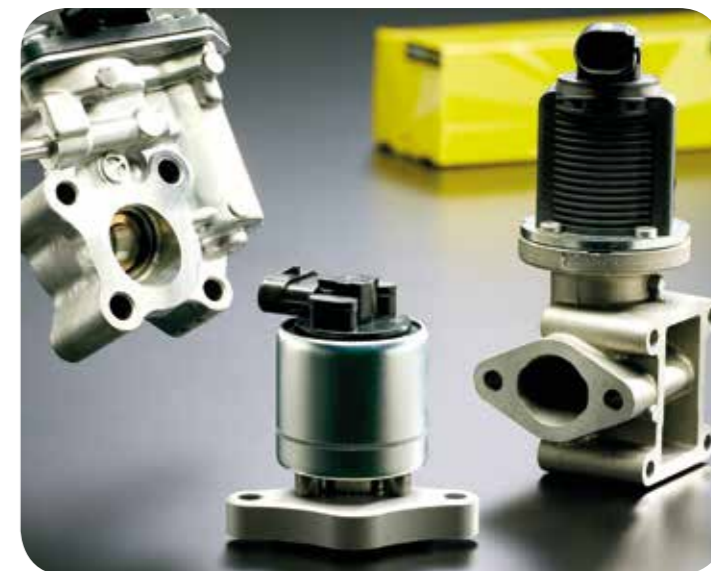
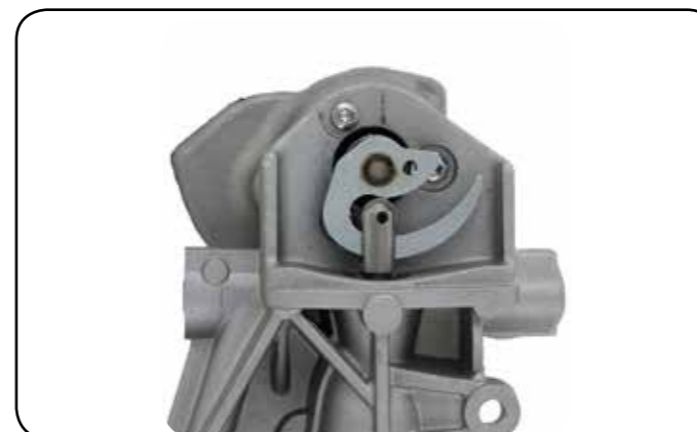
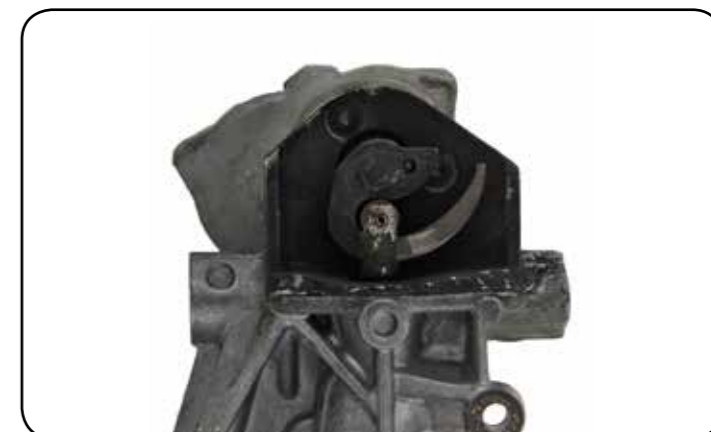
På billederne ses tydeligt hvorledes udstødningsgassen er trængt ind og har tilsødet kammeret og delene som indgår i ventilstyringsmekanismen

Udstødningsgassens indtrængen har flere følgevirkninger, som på sigt medfører, at EGR-ventilen ikke længere fungerer korrekt:

1. Nålelejet tilsmudses med sod, hvilket medfører at lejets funktionsevne nedsættes.
2. Der dannes kondens i nålelejet, hvilket medfører korrosion. Over tid nedsættes lejets funktionsevne og til sidst svigter det helt.
3. For el-motorens vedkommende er følgevirkningerne af et defekt nåleleje, at el-motoren ikke er i stand til at rotere akslen og derved aktivere ventilen.
4. For elektronikkens vedkommende kan soddannelse over tid få elektronikken til at svigte.

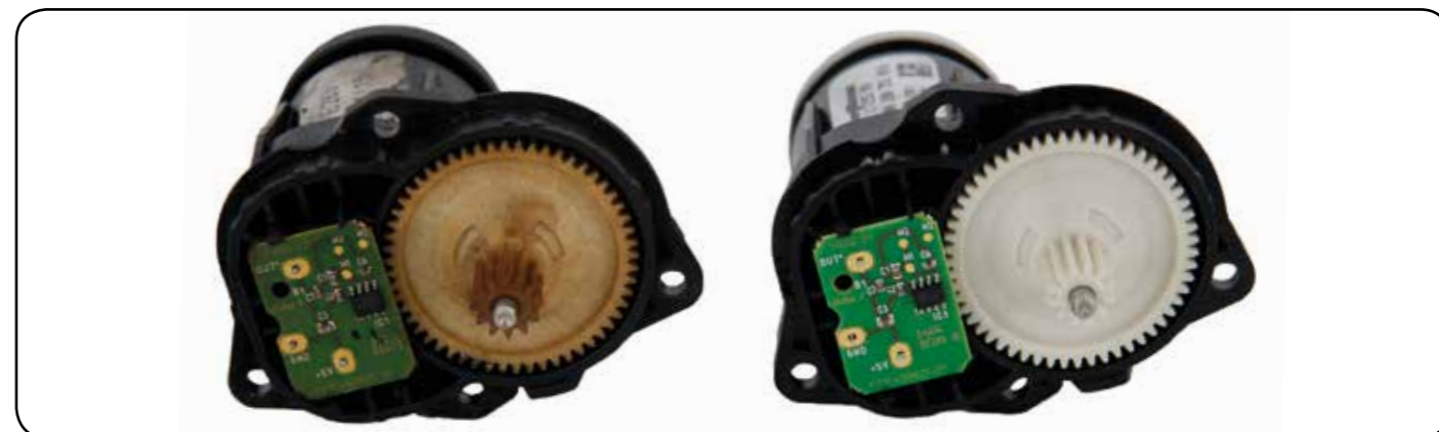
På billedet ses tydeligt hvorledes udstødningsgassen er trængt ind og har tilsødet printpladen og dens komponenter

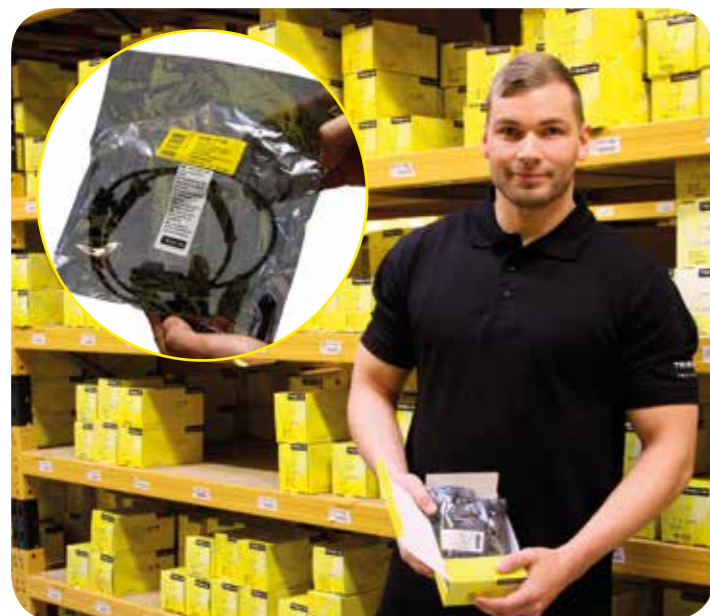
*ABS-sensorer af Hall-typen er pakket i antistatisk emballage

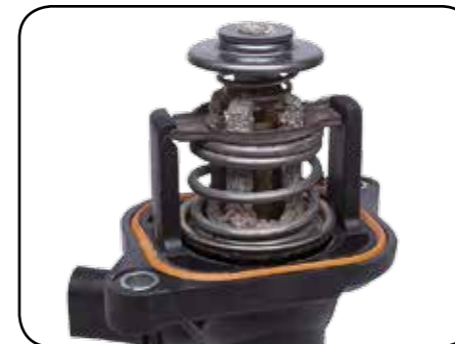
MAP kontrolleret termostat med tydelige tegn på korrosion (Foto lånt af Mahle)

Korrosion opstår bl.a. hvis der anvendes et forkert kølemiddel. Korrosionen angriber termostatens aluminiumsdele som nærmest "ætses" væk (se billede 1 og 2). Men også sammenblanding af forskellige kølevæsker kan være årsag til korrosion. Undgå derfor at blande forskellige typer kølevæske sammen.

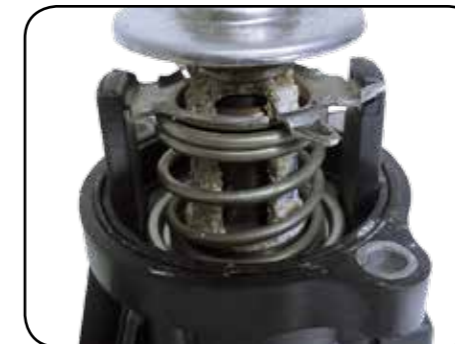
Termostat hvor der har været anvendt ikke-godkendt kølemiddel/additiv. Dette har bevirket, at aluminiumet er "ætses" væk (Foto lånt af Mahle)

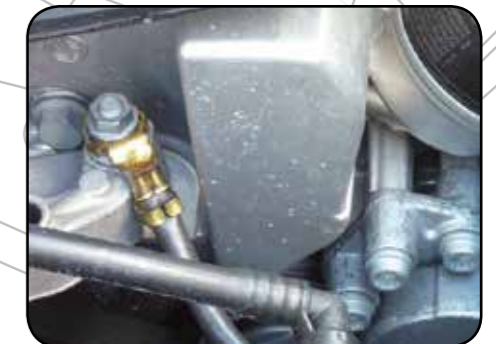
Man bør tjekke at jordkablet er intakt og korrekt tilsluttet (Foto lånt af Mahle)

Tjek også at jordkablet mellem bilens motor og karosseri er korrekt monteret og intakt (billede 3) – derved udlignes forekomsten af statisk elektricitet mellem brændstofforsyningsystemet og bilens karosseri. Et defekt jordkabel eller en dårlig forbindelse kan fremskynde skaderne på grund af elektrolyse.

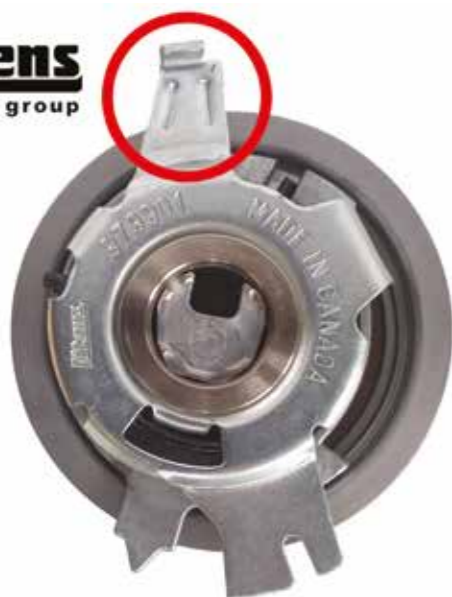
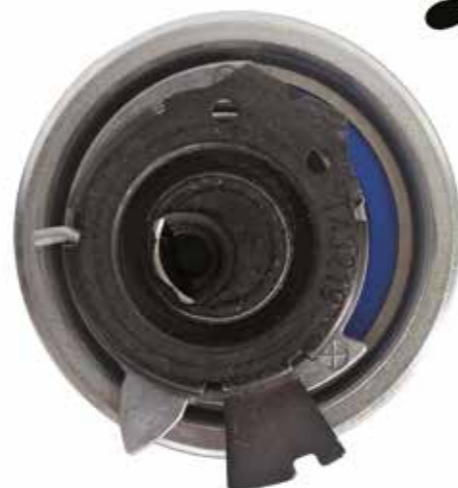
Det er særligt to ændringer som er vigtige at kende til ved montering. For det første har remstrammeren fra Gates ikke den tap (se nedenstående foto) på bagsiden som man almindeligvis skal være opmærksom på er faldet på plads i fordybningen på motorens anlægsflade.

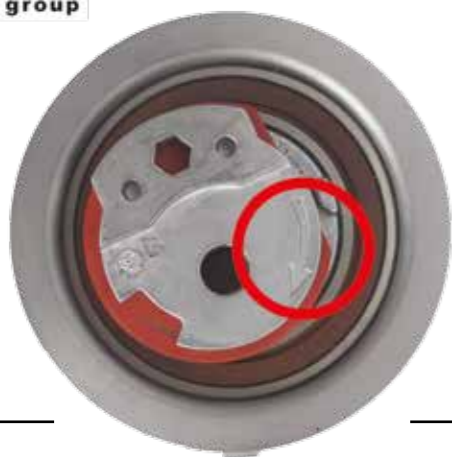
For det andet indstilles remspændingen på remstrammeren fra Gates i modsætning til den fra Litens ved at dreje mod i stedet for med uret (se nedenstående foto). Korrekt indstilling af remspændingen opnås for begge remstrammeres vedkommende på samme vis og fastspænding foretages som altid med det fra producenten foreskrevne moment.

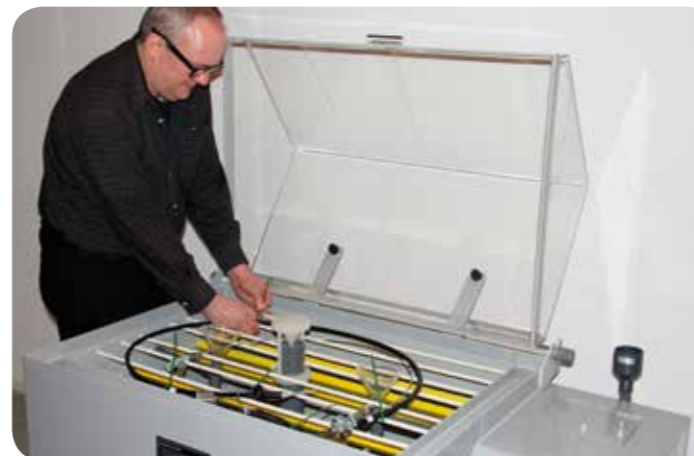
Triscans nye salttågekammer - for korrosionstest

- Træk-/trykprøvemaskine: Til test af bremseslanger, kabler, gasfjedre, spændebånd osv.
- Ozonkammer: Til test af alle typer gummi
- Parallelitets-/planhedstester: Til kontrol af bremseskiver
- ABS-, knastaksel- og krumtapakselsensor-tester
- Termostattester
- Og nyeste testudstyr er et klima-/salttågekammer: Til test af kvaliteten af korrosionsbeskyttelse

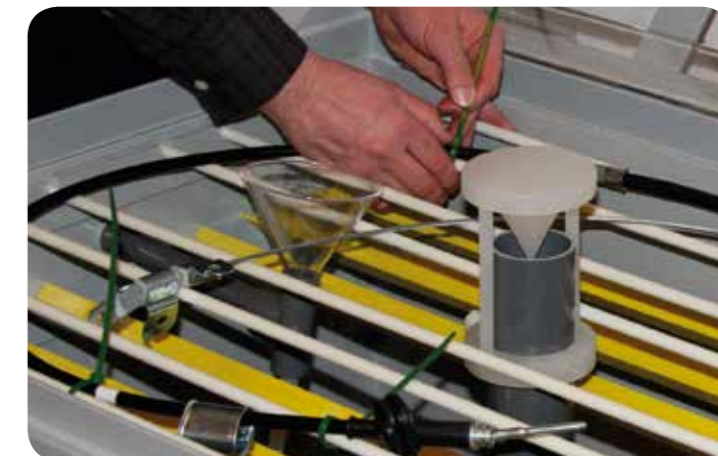
Her fastgøres et håndbremsekabel i salttågekammeret for test

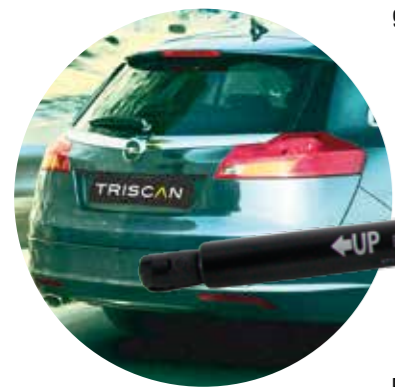
Én af de nyeste gasfjedre i programmet er til Opel Insignia Combi (varenr. 871024236)

En gasfjeder taber sit tryk over tid - og i de kolde vintermåneder falder trykket yderligere pga. den lave temperatur. Det er derfor oftest om vinteren, at en bilejer bliver opmærksom på, at der er noget galt og at en udskiftning kan være nødvendig.

Det er altid en god idé at holde gasfjederens dele fri for rust eller smuds. Dette gælder særligt gasfjederens stempelstang, som i modsat fald kan føre til beskadigelse af pakningen på gasfjederen – og derved bliver utæt og mister sin funktion. Undgå desuden at bøje eller belaste gasfjederen sideværts.

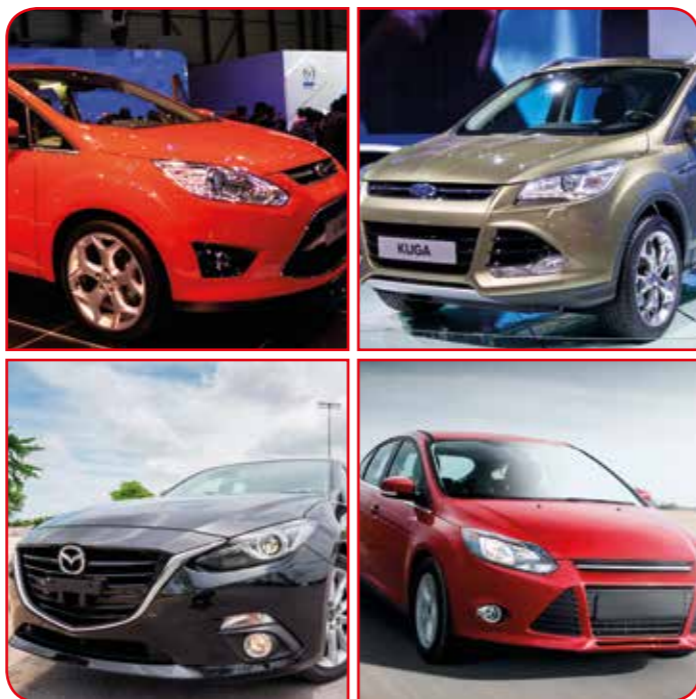
Det nye monteringssæt med specialbolte passer på flere typer modeller inden for mærkerne Ford, Mazda og Volvo

Vi har oplevet stor efterspørgsel på monteringssæt med specialbolte til i alt 9 bærearmer til Ford, Mazda og Volvo. Den bagvedliggende og overvejende grund er, at boltene SKAL udskiftes, idet der er tale om låsebolte, som ikke må genbruges. Hertil kommer at boltene ofte er medtaget af korrosion og at mekanikeren ofte er nødt til at skære boltene over ved udskiftning af bærearmerne.

Monteringssettet – Triscan # 8500 16400 – til de 9 bærearmer er det samme og sælges som løst sæt. Det passer til bageste bærearmer på de meget populære bilmodeller som er oplyst her:

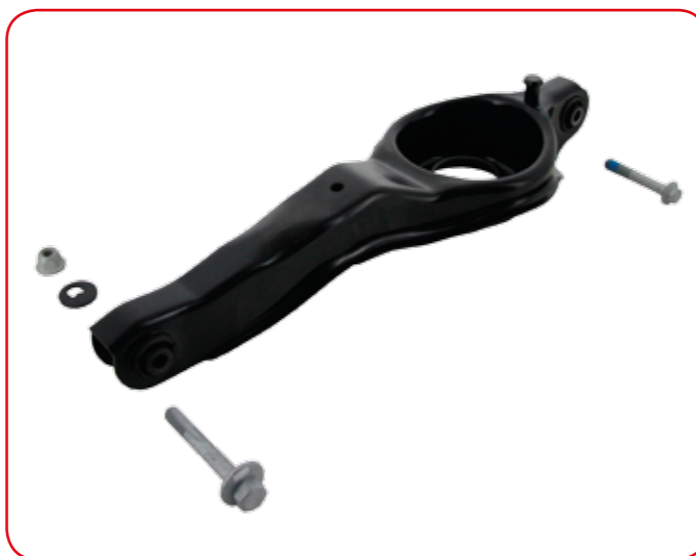
Her ses bærearmer med placering af monteringssettets enkelte dele
