TRISCAN NEWS VOLUME 7 . 2018

NYT IN-HOUSE TESTUDSTYR TIL EGR-VENTILER

TRISCAN KABELPROGRAM: VI ØGER, FORBEDRER OG TESTER!

UNDGÅ PROBLEMER VED REPARATION AF SERVOSTYRINGER

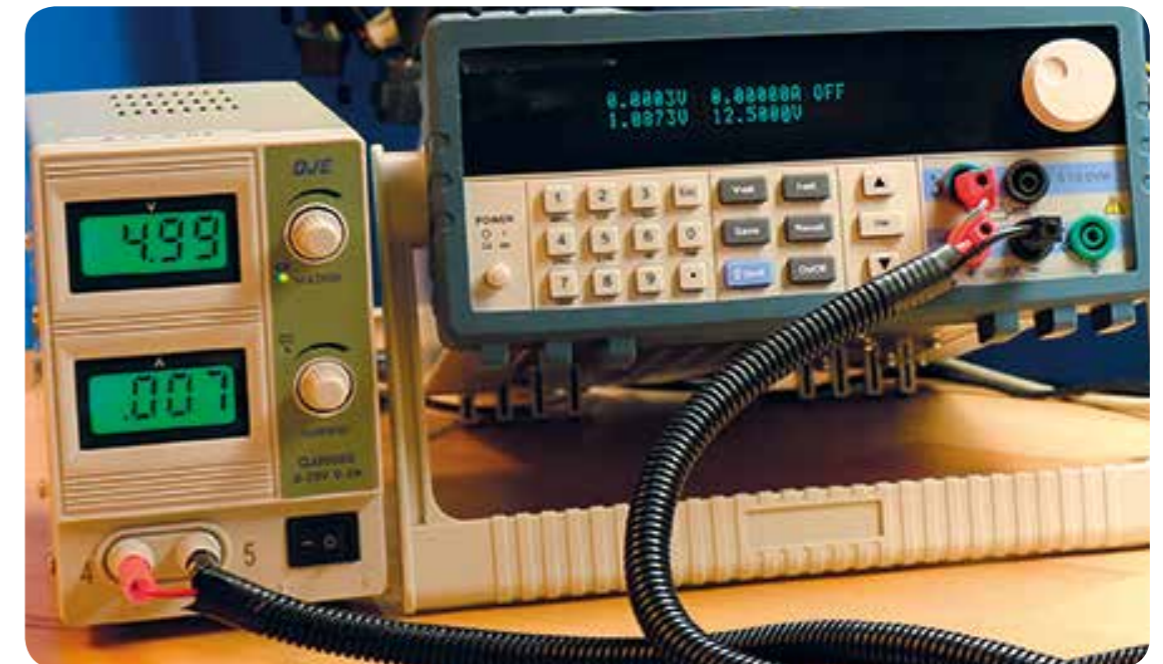
Her ses hardwaren som er en del af det nye testudstyr

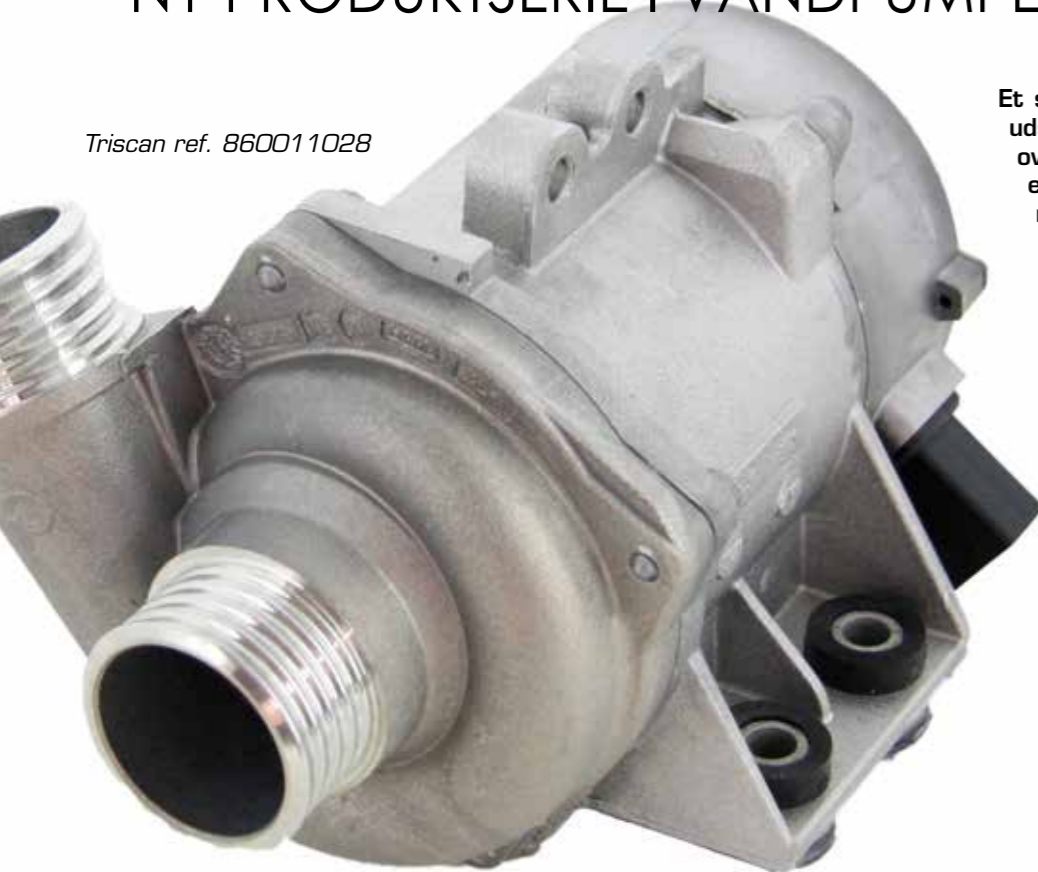
Triscan ref. 860011028

Elektriske vandpumper er som sådan ikke noget nyt fænomen. Vi har siden 2014 haft adskillige primære elektriske vandpumper i vores program. Det kunne f.eks. være Triscan #8600 11028 som er primær vandpumpe på adskillige af BMW's modeller i perioden 2004-2010, herunder 1, 3, 5, 6, 7, X1, X5 og Z4. Elektriske ekstra vandpumper finder som nævnt anvendelse på et stigende antal biler, men er f.eks. allerede anvendt på VW Jetta II, 1.6 TD fra 1989 (Triscan # 8600 10082) og frem.

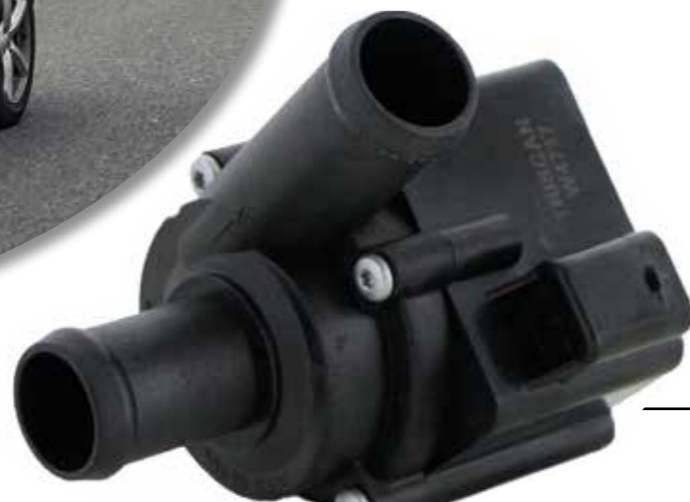
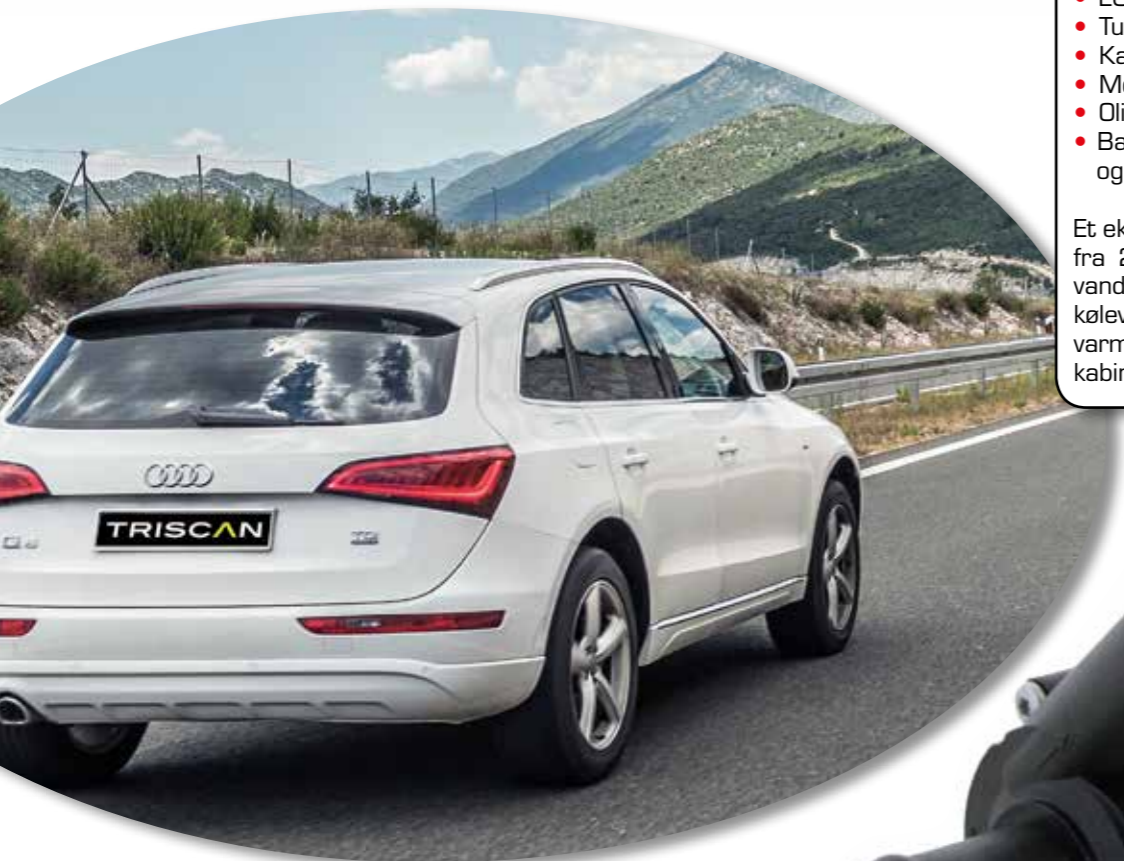
Triscan ref. 860029080

Et eksempel herpå er Audi Q5 2.0 TDI fra 2015 og frem, hvor den ekstra vandpumpe anvendes til at cirkulere kølevæske mellem motor og radiator/varmeapparatet til opvarmning af kabinen.

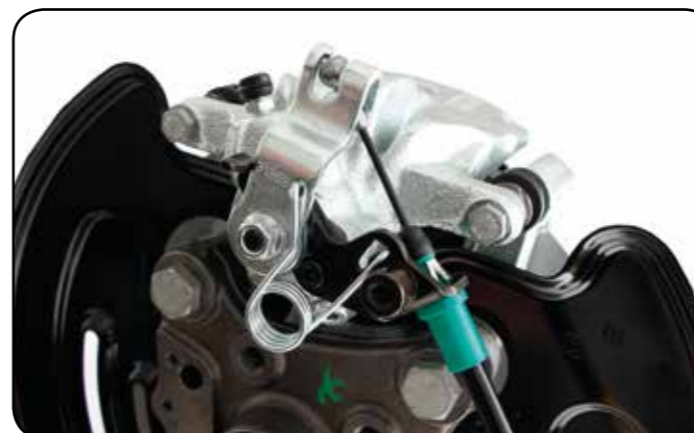
Korrekt montering af originalt eftermarkeds-bremsekabel

For at undgå indtrængen af vand, er den ene ende af kablet forsynet med en manchete. Vendes kablet forkert – kaliber-enden monteres ved udligningsstykket (equalizer) og omvendt – trænger vand og snavs hurtigt ind i kablet, hvorved levetiden nedsættes betragteligt.

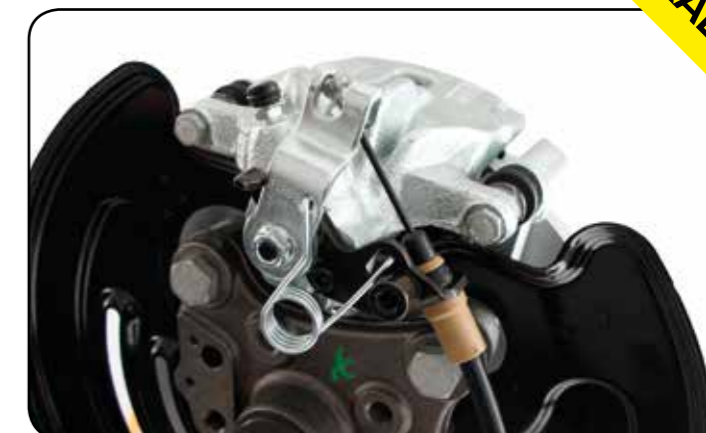
Korrekt montering af Triscan bremsekabel

De ovenstående problemer optræder ikke med Triscans forbedrede udgave af kablet. Vi har med en simpel konstruktionsmæssig ændring forhindret, at kablet kan vendes forkert. Endvidere har vi med udviklingen af en låsring i plastic gjort, at den ikke kan korrodere.

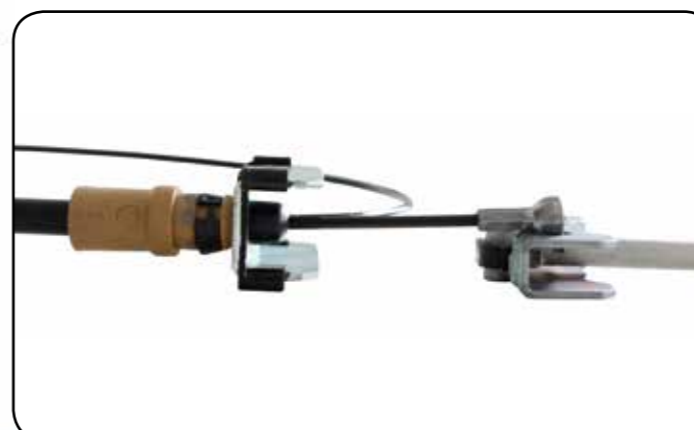
Forkert montering er umuliggjort med Triscans forbedrede bremsekabel

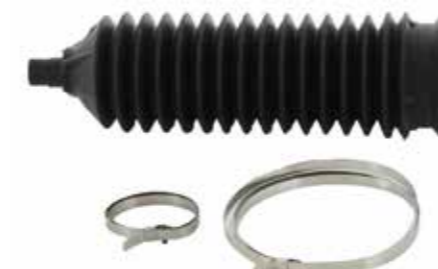
Duraboot universal tandstangsmanchet fra Triscan (ref.: 8500 210)

smuds og snavs mulighed for at nå frem til styrestængernes pakninger og dels tillader indtrængen af vand med deraf følgende korrosionsdannelse, vil i sidste ende føre til en utæt og defekt tandstang. Kontrollér derfor altid tandstangens manchetter og udskift dem om nødvendigt. Hvad enten man vælger en vognspecifik eller universalmanchet er ikke afgørende. Vigtig er blot at manchetten holder tæt.

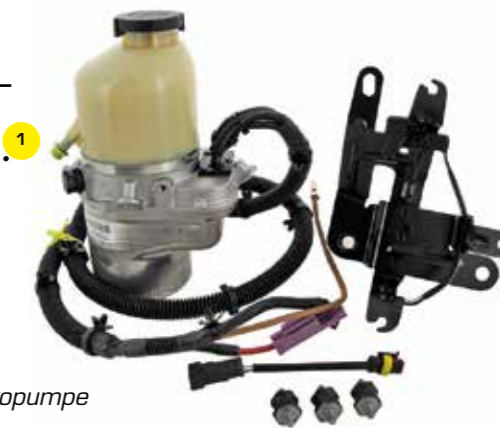
Elektrisk servopumpe fra Triscan (ref.: 851524625) - passer til Opel Astra og Zafira

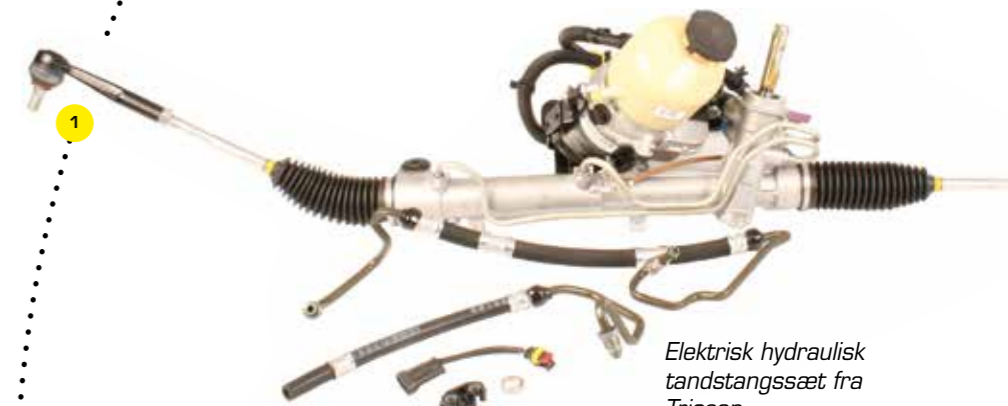
Elektrisk hydraulisk tandstangssæt fra Triscan (ref.: 85102400105) - passer til Opel Astra og Zafira

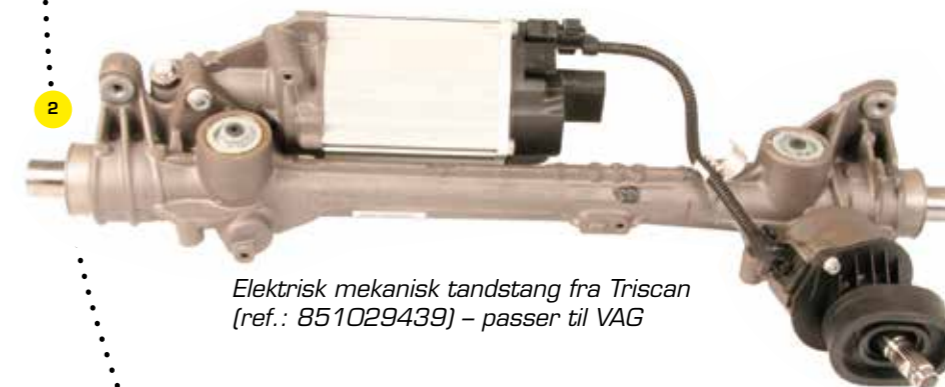
Elektrisk mekanisk tandstang fra Triscan (ref.: 851029439) - passer til VAG

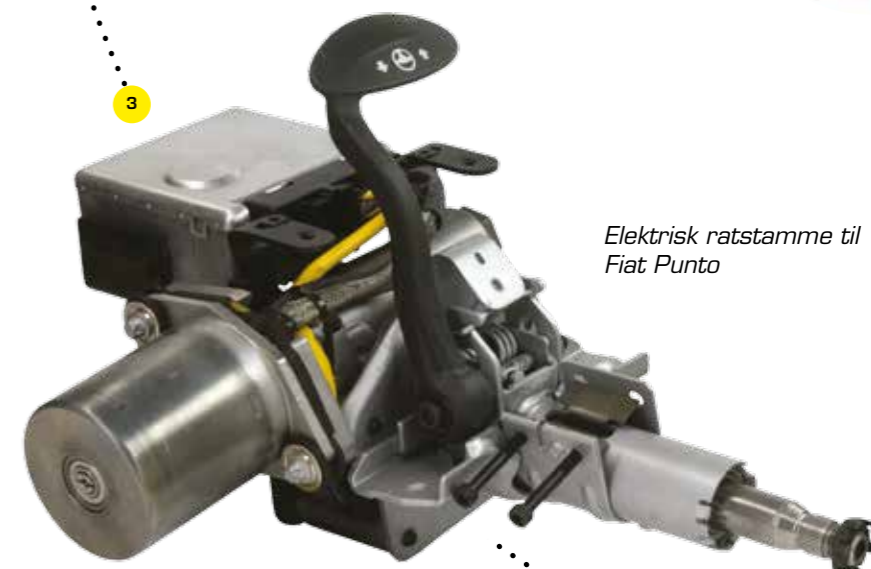
Elektrisk ratstamme til Fiat Punto

EPS-teknologien er i dag meget udbredt i mikro, mini og mellemstore biler, såsom Fiat 500, Hyundai i10, Nissan Micra, Opel Corsa og Renault Scenic. Den elektriske ratstamme er monteret inde i bilen, og kontrolleres af bilens ECU. Ratstammen er fastgjort til en manuel tandstang via en kollisionssikret aksel.

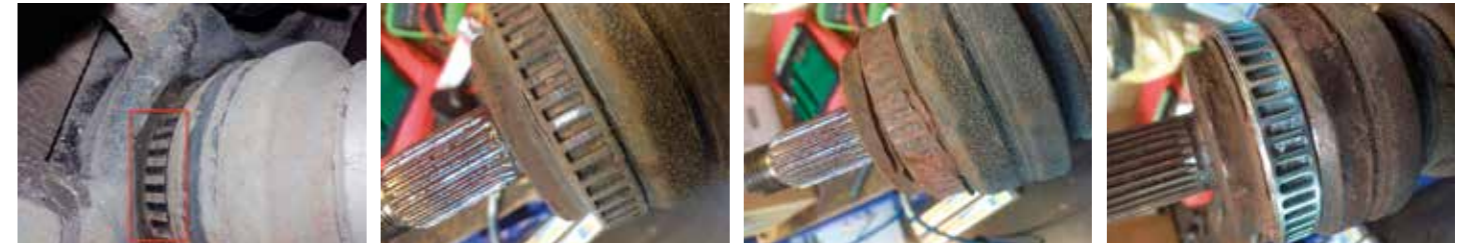
Billeder af drivaksel med defekt og OK abs-ring (Autodata)

Søren Nielsen kontaktede herefter Frank Donslund, fra Elektro Partner, der leverer hotline og tekniske løsninger til bilværksteder i Danmark, Norge og Sverige (Autodata, TEXA, Delphi og Nextech), for at høre om de havde kendskab til lignende episoder. Frank Donslund kunne fortælle, at der på disse modeller kan forekomme sporadiske udsættelser eller ESP-fejl i forbindelse med et fejlagtigt signal fra de bagerste ABS-sensorer. "Ofte er årsagen til det fejlagtige signal, at ABS-ringen og ABS-sensoren rører ved hinanden. Det sker typisk, når der over tid er dannet rust mellem ABS-ringen og drivakselledet, som får ABS-ringen (der er lavet af en tynd metalplade) til at vokse", fortæller han og fortsætter: "ESP-systemet tolker det fejlagtige signal som hjulspin og reagerer

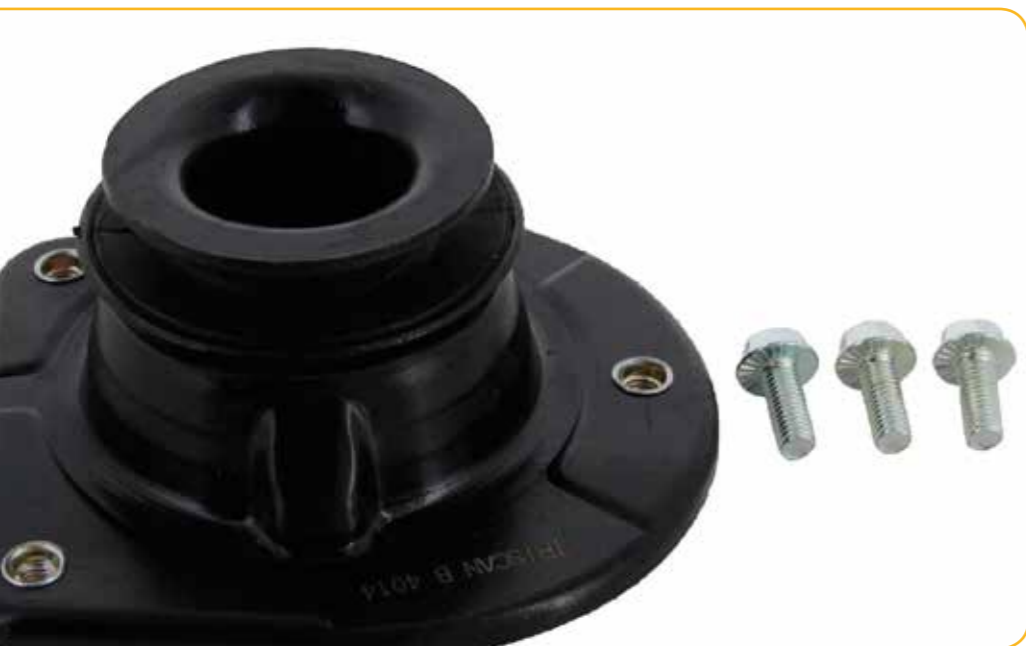
Triscan fjederbensleje

Selvom et fjederbensleje er konstrueret til at kunne holde køretøjets levetid ud, kan de, på grund af køremåde, slid, høj belastning eller ydre påvirkninger såsom frost, salt, fugt og temperatursvingninger, gå i stykker før tid.

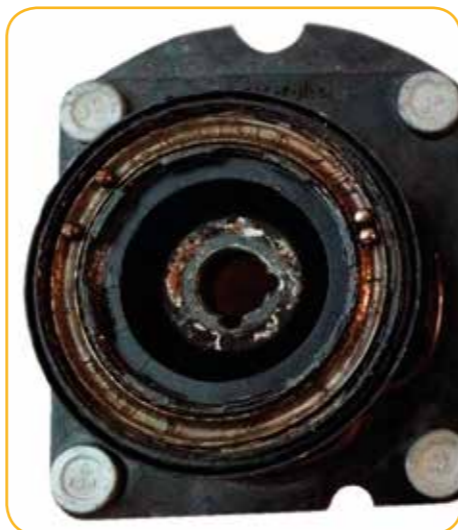
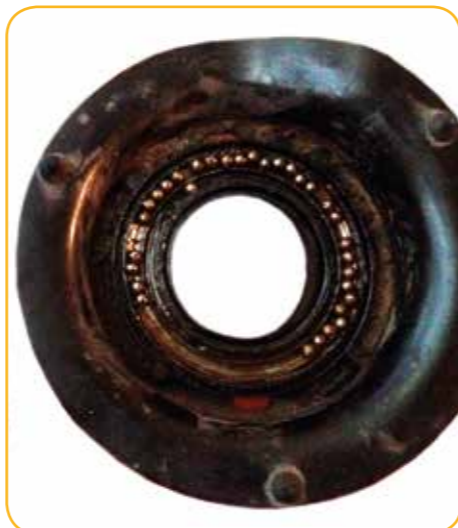
Eksempler på defekte fjederbenslejer

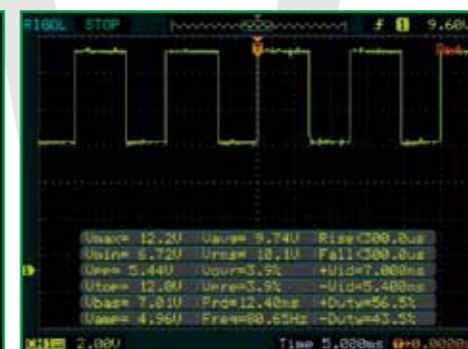
Her ses det rektangulære signal fra en enten aktiv eller induktiv ABS-sensor (hall effekt chip). Den aktive arbejder med magnetisk ABS-ring og den induktive med ABS-ring med tænder

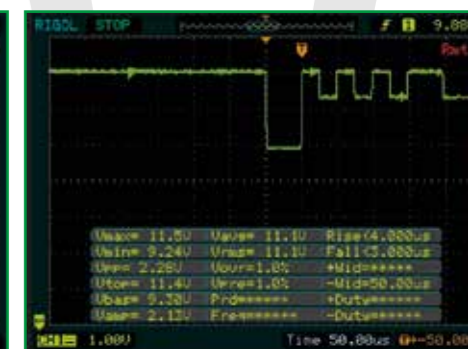
Her ses det rektangulære signal fra en ABS-sensor med hall effekt chip, som er i stand til at tælle tænder og registrere hjulets rotationsretning

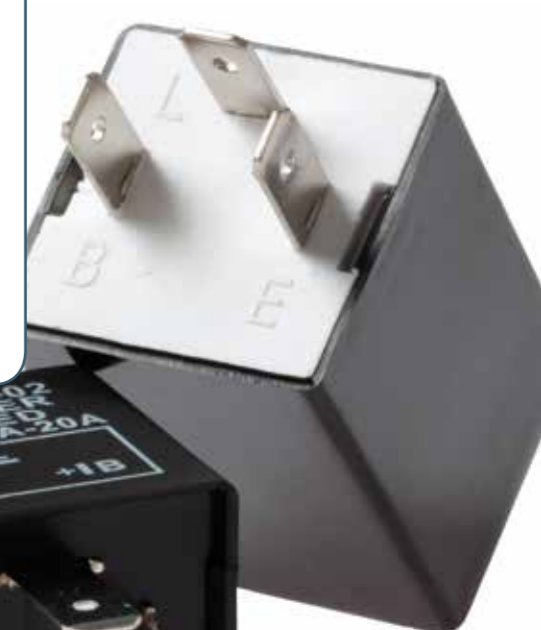
Kan bruges til både dioder og glødepærer (også blandet)

“LED blinkrelæerne er velegnede til de fleste biler, motorcykler, ATV'ere og scootere med 12V elektrisk system”

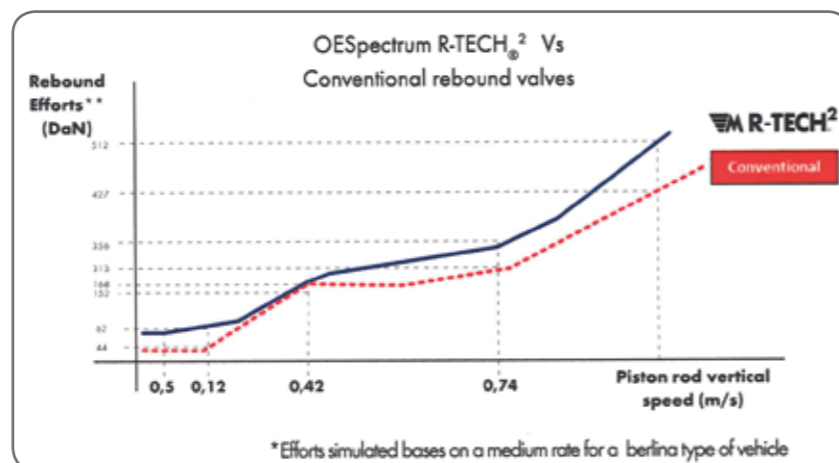
Ovenstående graf viser sammenligning af OESpectrum's dæmpningseffekt i forhold til en konventionel støddæmper

De konstruktionsmæssige forbedringer bidrager til et sikkert vejgreb, minimering af støj og vibrationer samt en mere komfortabel kørsel. Uden at bilen føles hård i undervognen er støddæmperens evne til at holde hjulet på vejbanen forbedret, hvilket sikrer bedre sving- og bremseegenskaber. Sidst men ikke mindst er garantiperioden udvidet til fem år mht. produktkvalitet og funktion.

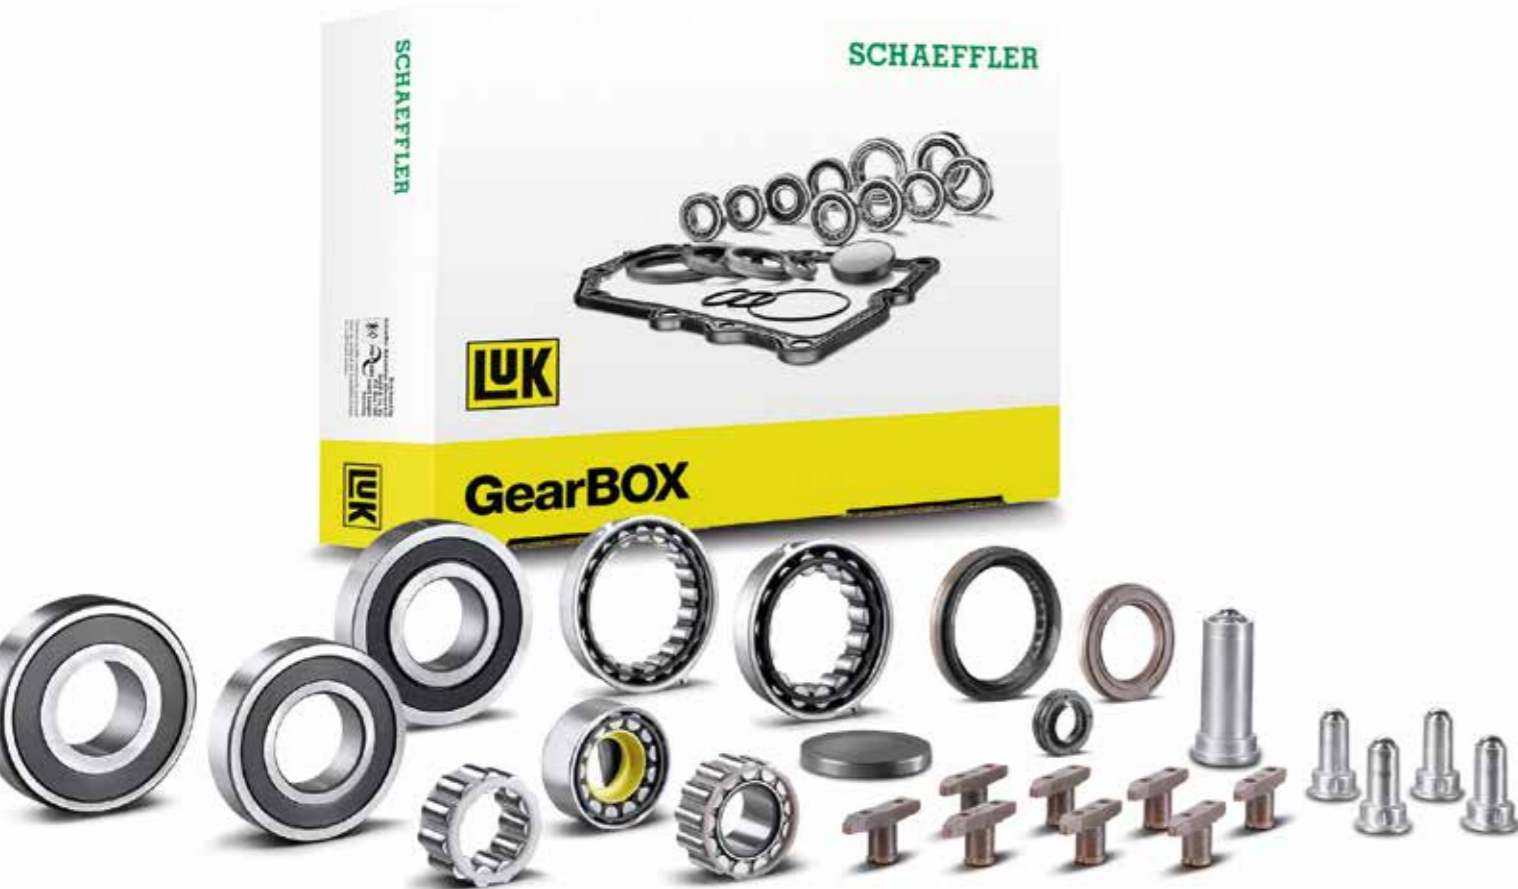
GEARKASSEREPARATION ER IKKE UDELUKKENDE ET JOB FOR SPECIALISTER...

I de fleste tilfælde vil et autoværksted vælge at bruge en specialist til reparation og renovering af gearkasser. Alternativt vil en defekt gearkasse udskiftes med en ny eller brugt. Men sådan behøver det ikke nødvendigvis at være. Med LuK GearBox får værksteder nu selv muligheden for at udføre og tjene pengene på gearkassereparation.

Enhver gearkasse – uanset fabrikat – vil over tid afsløre et unikt slidmønster. Derfor er hvert LuK GearBOX reparations sæt udviklet til en bestemt transmissionstype. Med det rigtige LuK GearBOX reparations sæt kan autoværksteder selv reparere beskadigede gearkasser.
